# Informations détaillées sur les études de cas pour le cours de base sur les enquêtes sur les incidents

# Photographie du camion

## Photographies d'incidents

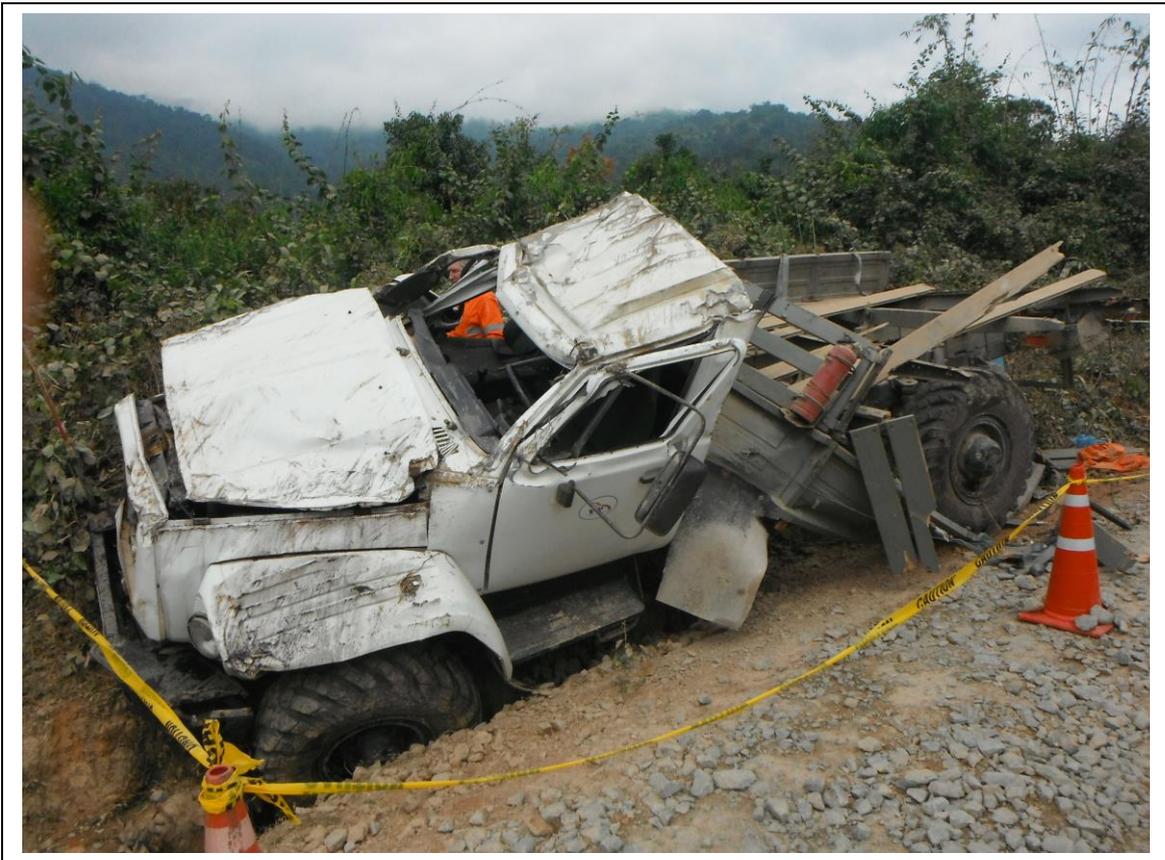
*Ampleur des dommages subis par le véhicule après la collision et le renversement.*

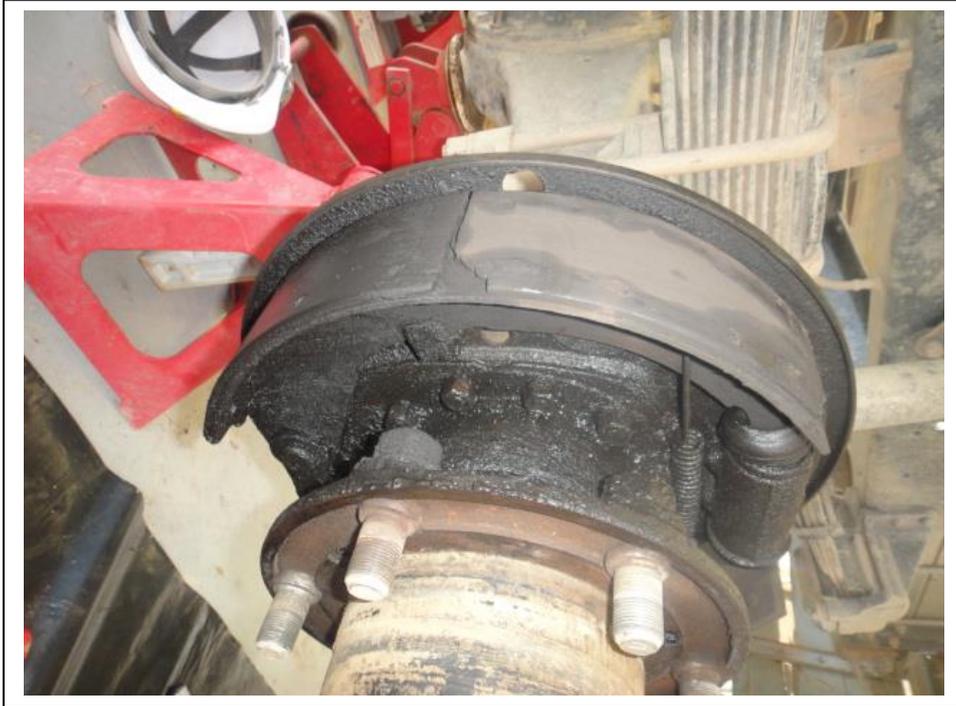
**Photographies 10 -14 Photographies des freins et des roues (examen post-accident par l'atelier)**

- Roue n° 3 (arrière côté conducteur) - Patins de frein usés au-delà du point limite, avec quelques sections de garnitures de frein découpées et manquantes. Tambour de frein rayé et décoloré en bleu indiquant une surchauffe chronique des freins. Le cylindre récepteur du frein principal a éclaté (en raison de l'usure des mâchoires de frein et de l'allongement excessif du cylindre) et une partie de la coupelle a éclaté. Le caoutchouc de la coupelle était en bon état - pas de détérioration ni de fragilité. Le cylindre de frein a ensuite permis la vidange complète du liquide hydraulique dans le système de freinage arrière.

- Roue n°4 (arrière côté passager) - les segments de frein étaient usés au-delà de la limite, avec quelques sections de garnitures de frein découpées et manquantes. Tambour de frein rayé. Cylindre récepteur de frein fuyant à l'intérieur du coffre.

*Les mâchoires de frein ont été découpées. Tambours de frein complètement remplis de graisse.*

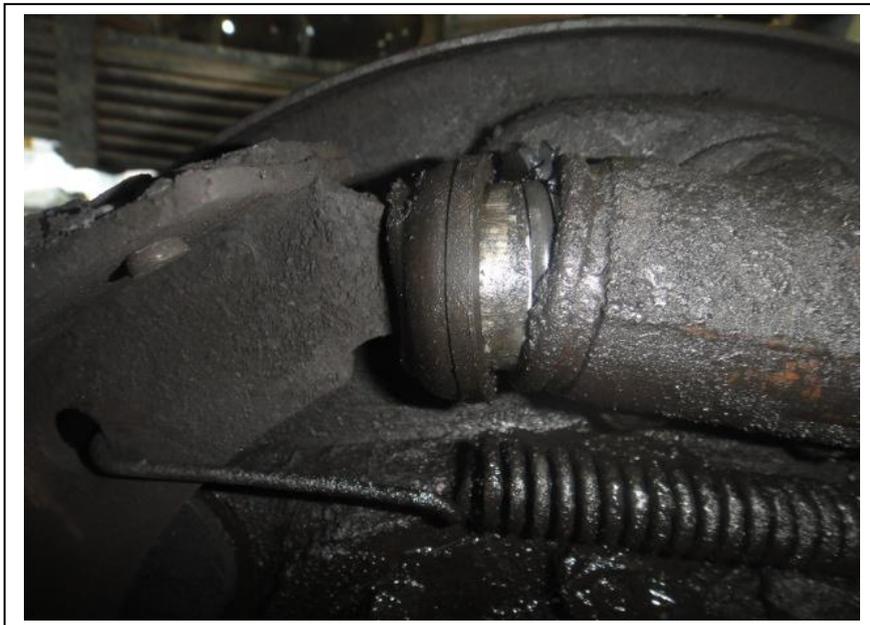
Au moment de l'incident, le véhicule n'aurait pas eu de freinage arrière du tout en raison de la perte de liquide de frein hydraulique. Le système de freinage avant, qui est indépendant du système de freinage arrière et qui devrait servir de secours, était sérieusement épuisé en raison de l'imprégnation de graisse dans les garnitures de frein. En effet, le véhicule n'avait plus de freins.

*Perte de liquide du cylindre de frein arrière, ce qui entraîne l'absence de liquide hydraulique dans le système de freinage arrière - pas de freins arrière. Causée par un cylindre de roue éclaté. Mâchoires de frein sur les quatre freins usées en dessous du point limite, à certains endroits "découpées". L'usure des mâchoires de frein a entraîné un allongement excessif et un éclatement du cylindre de frein de la roue.*

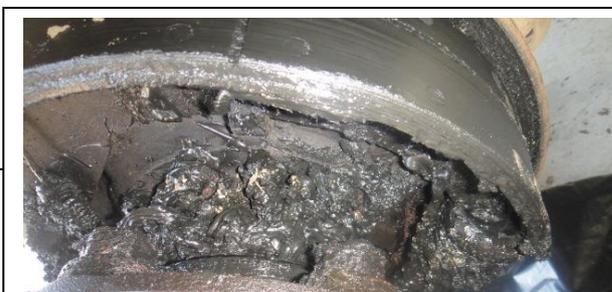
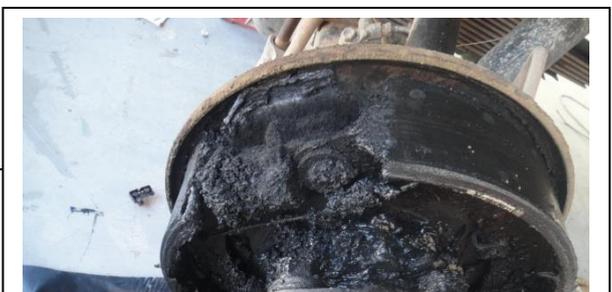
- Roue n° 1 (côté conducteur à l'avant) - tambour de frein légèrement entaillé, mais garnitures de tambour et patins fortement contaminés par la graisse de moyeu. Il semble que la jante ait été fréquemment graissée au point d'être surgraissée. Cela a eu pour conséquence de remplir tout le tambour de frein de graisse, ce qui a sérieusement diminué la capacité de freinage à l'avant du véhicule.

- Roue n° 2 (côté passager avant) - tambour de frein légèrement rayé, mais garnitures et sabots de tambour fortement contaminés par la graisse de moyeu. Il semble que la jante ait été fréquemment graissée au point d'être surgraissée. Cela a eu pour conséquence de remplir tout le tambour de frein de graisse, ce qui a sérieusement diminué la capacité de freinage à l'avant du véhicule.

*Tambours de frein avant complètement remplis de graisse avec des garnitures de frein complètement imprégnées de graisse.*

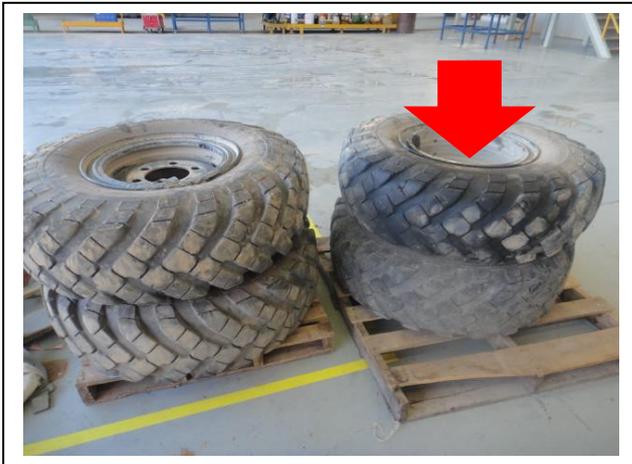
*Pneu de la roue n°3 - la zone humide est du liquide hydraulique provenant du cylindre de frein asservi.*

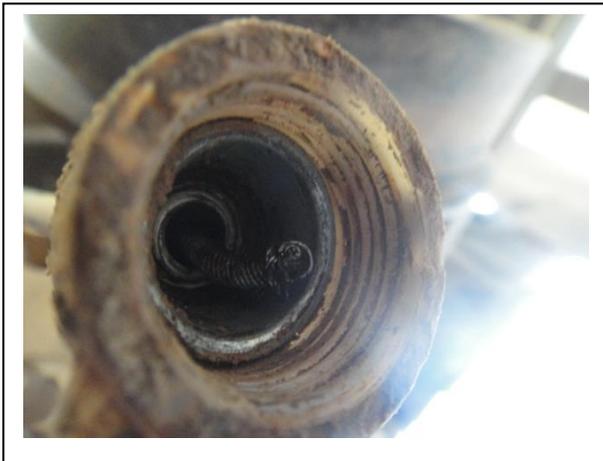
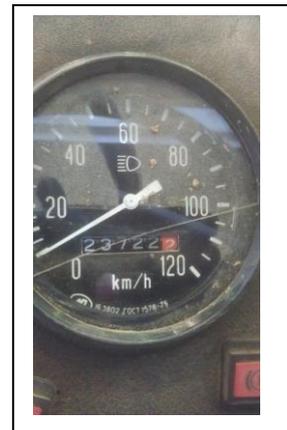
*Extrémité du câble du compteur de vitesse - clairement rompue et inutilisable, non endommagée lors de l'incident, défailante auparavant.*

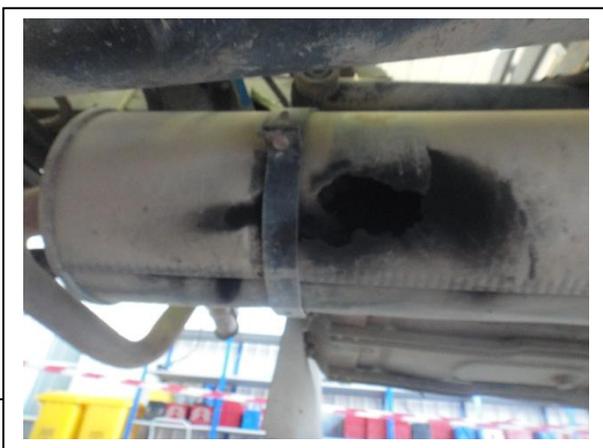
*Silencieux à grand trou (de la taille d'un poing)*

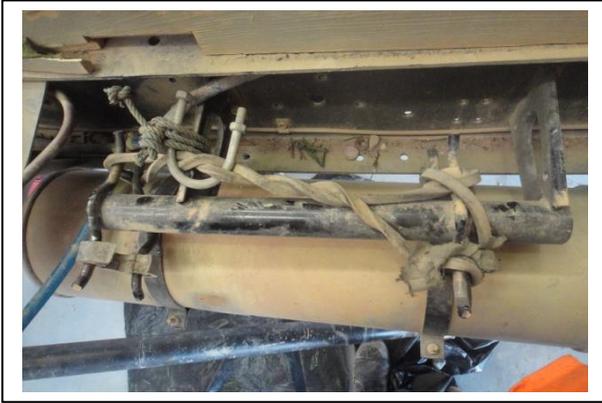
*Ceinture en V et boulon en U utilisés pour fixer le silencieux*

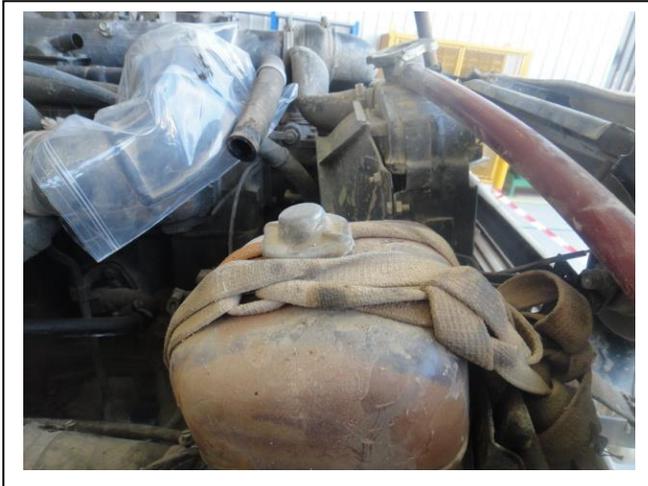
Réservoir de liquide de refroidissement du radiateur maintenu en place

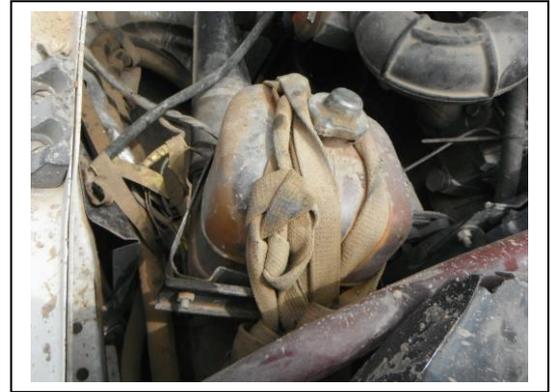
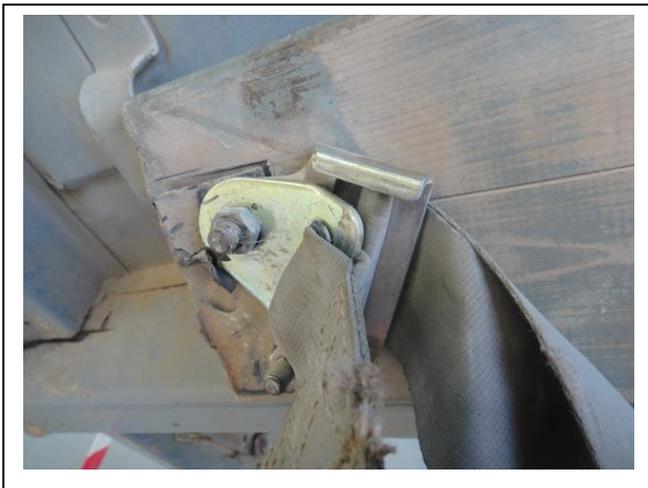
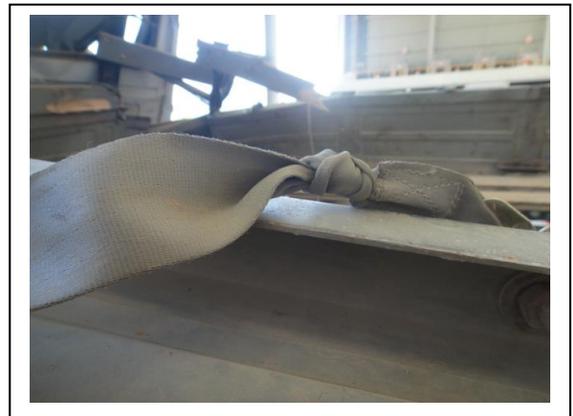
*Un mauvais montage des ceintures de sécurité à l'arrière empêche le réglage des ouvrants. Ceintures de sécurité nouées - observations multiples. Les ceintures de sécurité ont été installées à l'arrière du camion par le propriétaire du véhicule, et non par le fabricant.*

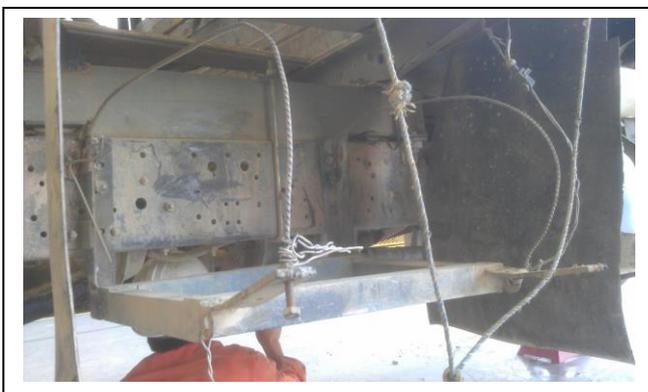
- Un cadre de support improvisé (fait de barres de renforcement) a été soudé sur le cadre. Celui-ci contenait à l'origine un réservoir de carburant de réserve, installé par l'entrepreneur, qui a ensuite été retiré.
- Il y a une fissure dans une section du châssis du camion - qui ne semble pas avoir été causée par l'impact.

*Supports de montage improvisés pour le réservoir de réserve de carburant..*

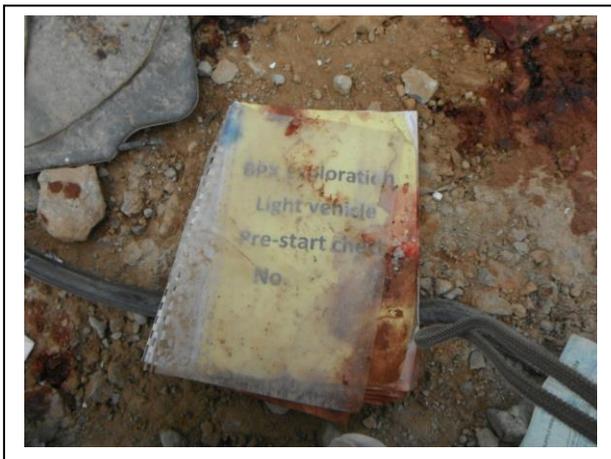
**Photographie n° 25 - Liste de contrôle avant démarrage des véhicules légers**

*Liste de contrôle pré-départ tachée de sang trouvée sur la scène de l'incident de renversement.*
